Ämne: Overhaling av bakre hjuloppheng (Deauville och Longchamp).

Författare: Espen Graffer

Datum: 2006-03-27

Deauville - Overhaling av bakre hjuloppheng

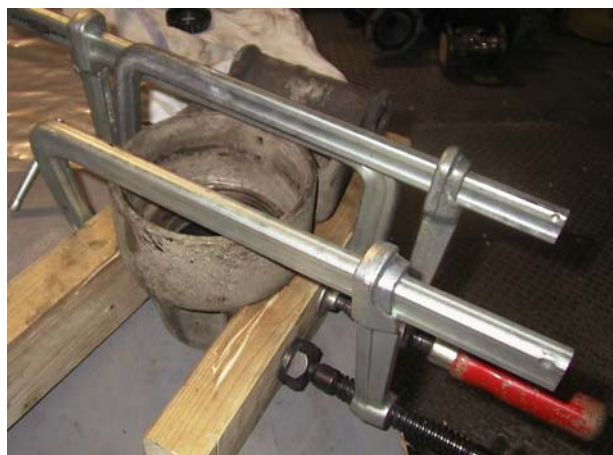
Montering for utpressing av aksel.

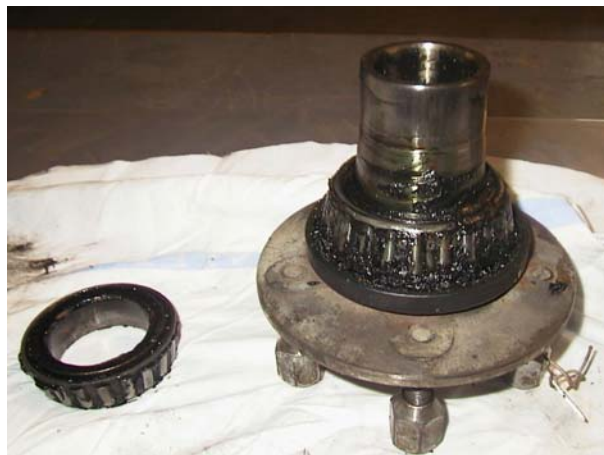
Aksel demontert.

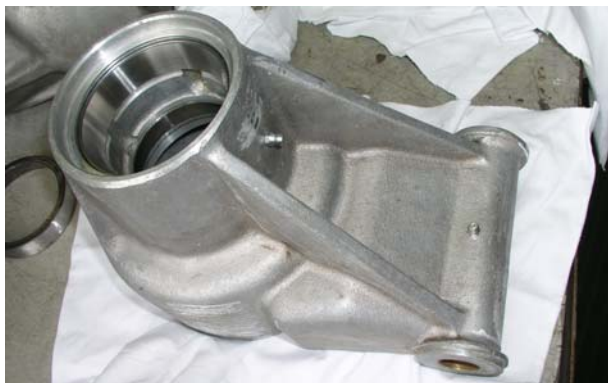
Upright med lagerbaner og nye fettnipler.

Fettnippel ble montert på lagerhuset for å kunne presse inn nytt fett. Akselen bør da være demontert, slik at gammelt fett kommer ut.

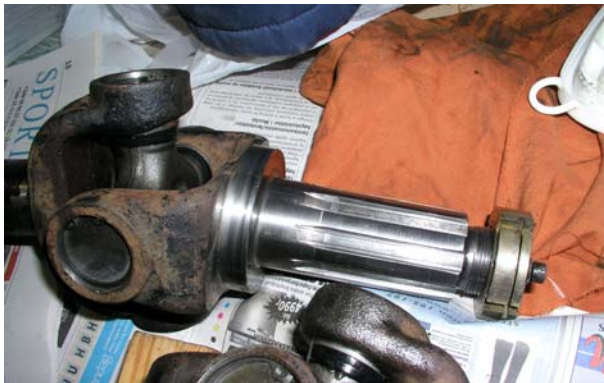
Drivaksel.

Drivakslene fikk nye kryss, de gamle var rustet i stykker pga. mangel på smøring. Kryssene har samme dimensjon som for Pantera; 32 x 106,3 mm.

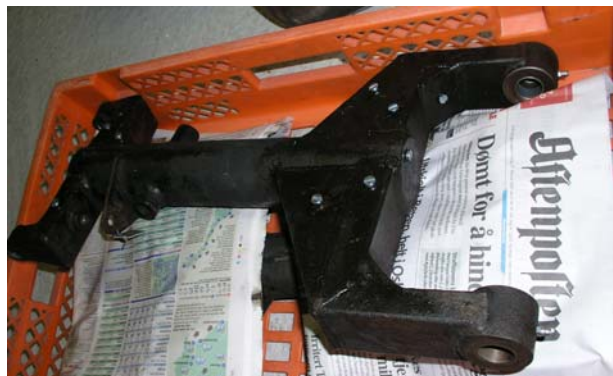
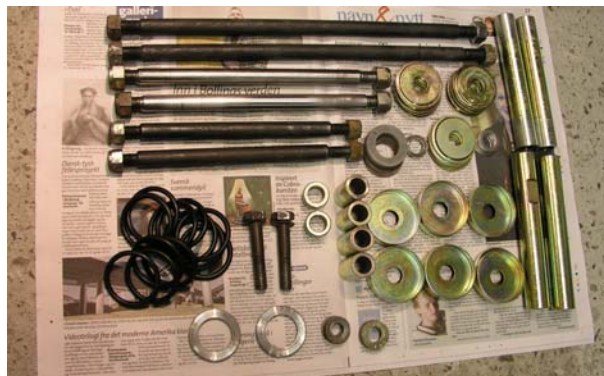
Jeg endret noen mål på brikken som holder o-ringene, og fikk disse produsert hos en kamerat. Meningen er at o-ringene skal tette bedre enn originalt. Samtidig flyttet jeg pinnen som hindrer rotasjon av friksjonsskiven fra brikken og til upright'en (som på Pantera). Upright'en er i aluminium, og det er derfor bedre at skiven sklir mot brikken. Indre oppheng av nedre bærearmer har lik lagerløsning og Deauville'n har derfor til sammen 12 stk. o-ringer, brikker osv. Alle hylser, skiver og støvdeksler ble levert til galvanisering. En billig og effektiv løsning for deler som er utsatt for rust. Jeg monterte fettnippel på alle 6 opplagringer, slik at nytt fett kan pumpes inn. Nye friksjonsskiver (identiske med Pantera) kan kjøpes hos SKF. Vær obs på at den lille rustfrie skiven som ligger inne i friksjonsskiven i virkeligheten er en shim. Total bredde på alle deler bør sjekkes, og det bør være en klaring slik at upright'en kan svinge fritt i forhold til nedre bærearmer.

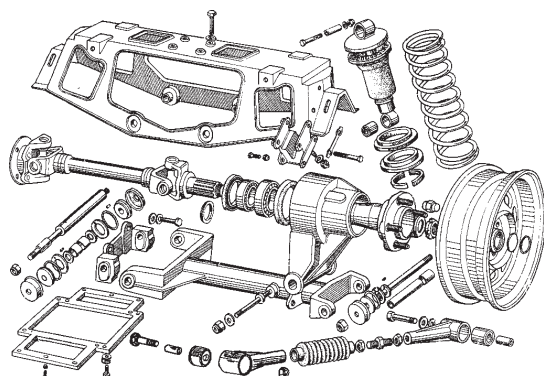
Sprengskisse fra delekatalogen.

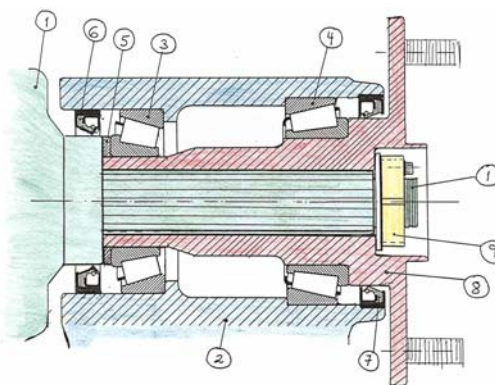
Upright prinsipskisse.

Skifting av hjullagre gav meg litt hodebry. Jeg har tegnet en prinsipp-skisse av upright'en. Lagrenes innerbaner sitter med presspasning. Dette er korrekt iht. standard prosedyre, og nødvendig, fordi innerringens belastningspunkt roterer (i motsetning til når akselen står stille). Jeg varmet upright'en til 150 grader. Et bilde viser mothold ved utpressing. Akselen kom ut ved ca. 6 tonn. Ytre lagere innring ble dratt av vha. avtrekker, sammen med ytre simmerring. Et av lagrene var havarert, som ventet. Etter min mening var årsaken at de har vært satt opp med for stor forspenning fra fabrikken. Lageret var blått, og alt fett var svartbrent. Forspenning justeres vha. skiver/shims med variabel tykkelse. Da jeg monterte justerte jeg vha. standard shims i tillegg til fabrikkens. Standarden er DIN 988, og de leveres i tykkelsestrinn på 0,1 mm. Jeg presset innerbanen til indre lager på med 0,1 mm shims mellom, slik at forspenningen ble lavere enn originalt. Etterpå målte jeg momentet som skal til for å rotere akselen. Jeg fikk ca. 0,5 Nm. Ved behov kan jeg presse mer senere. Det er verre dersom forspenningen blir for høy. Da må det presses fra hverandre og en risikerer å skade lagrene.
